ÍNDICE de SEGURIDAD de INSTITUCIONES EDUCATIVAS (ISIE)

Ministerio
de Educación

PRESENTACIÓN

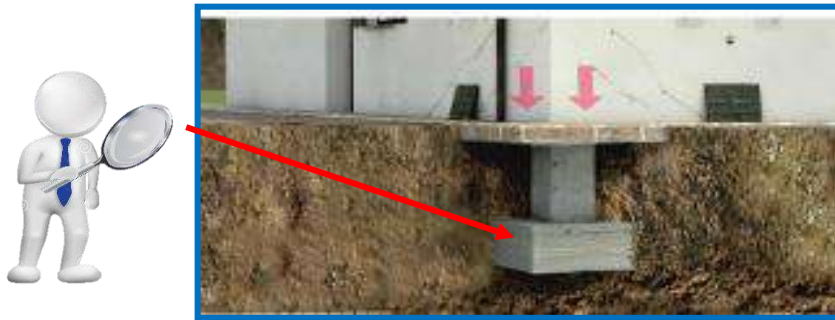
Figura N.º 21: Cimentación expuesta

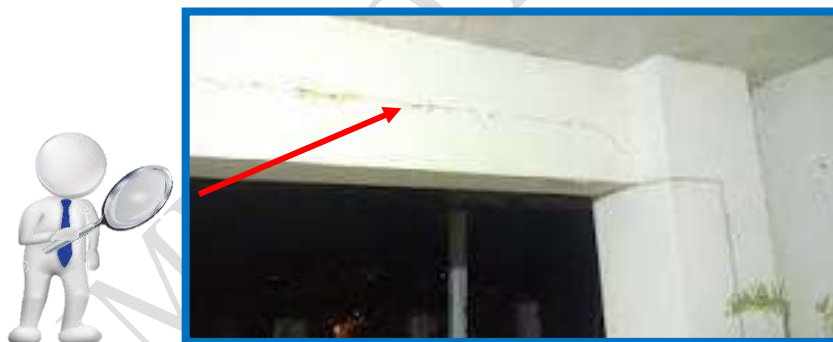
3.2 ¿La edificación presenta techo con vigas o viguetas agrietadas ?

Figura N.º 22: Techo con vigas agrietadas

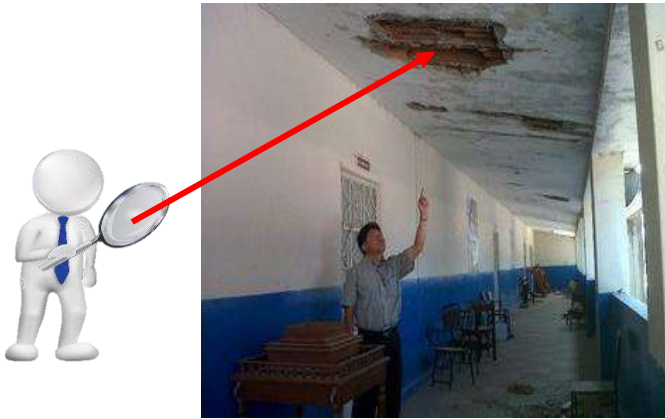
3.3 ¿La edificación presenta elementos estructurales (viga,muro,columnas,techo) afectada severamente por la humedad?

Figura N.º 23: Techo afectado

Figura N.º 24: Pared afectada

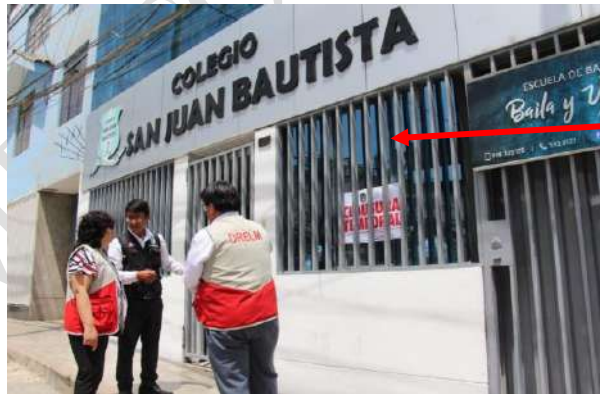
Figura N.º 31: Clausura temporal de local educativo por Defensa Civil

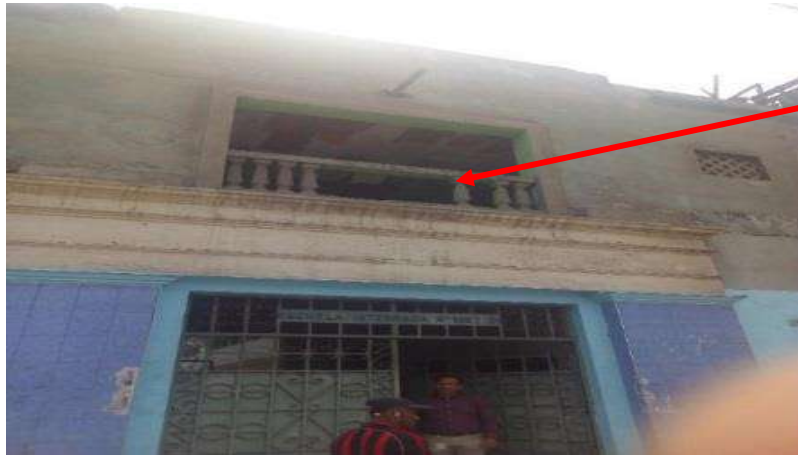
Figura N.º 32: Observaciones sobre deficiencias de carácter estructural (demolición de balcón) por Defensa Civil que no han sido subsanadas

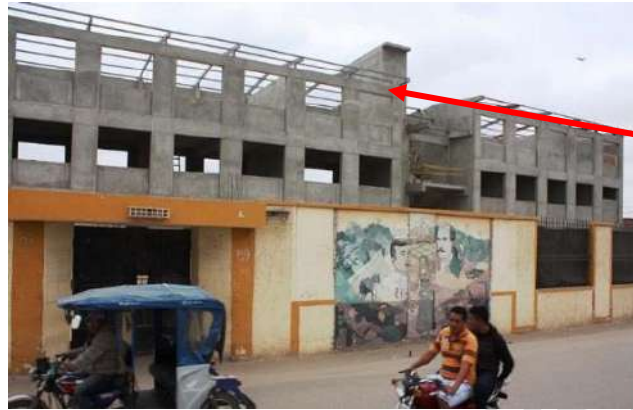
Figura N.º 36: Local educativo remodelado

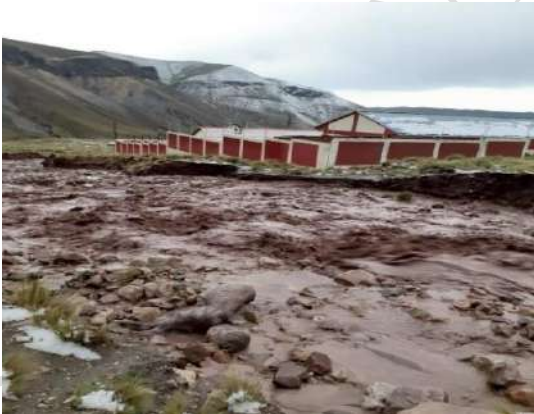
Figura N.º 37: Local educativo afectado inundación

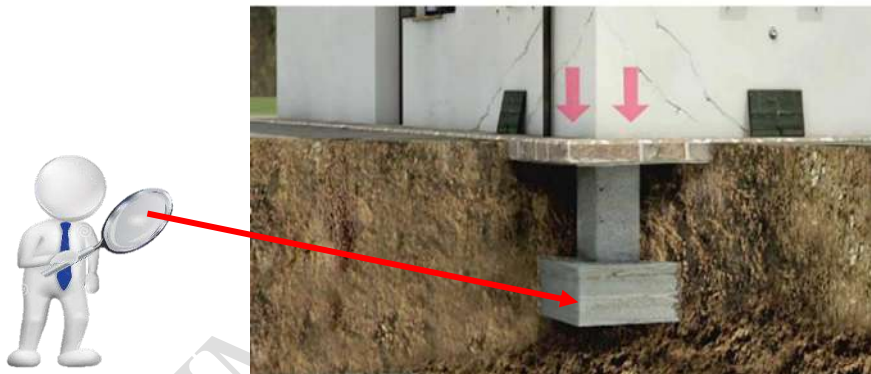
Figura N.º 42: Cimentación expuesta por hundimiento de suelos

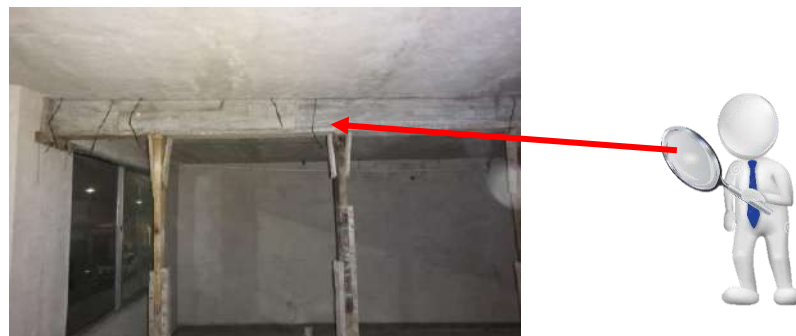
Figura N.º 48: Viga de concreto presenta pandeo

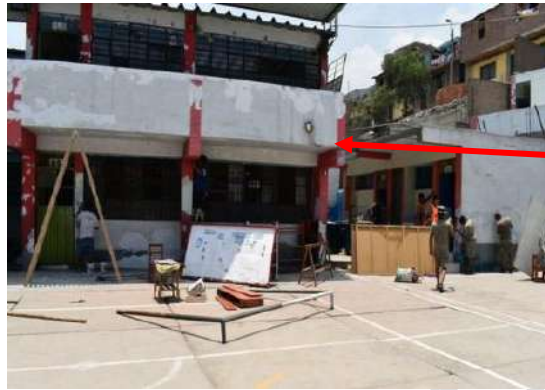
Figura N.º 49: Estructura de concreto armado (columnas y vigas) presenta daños por flexión

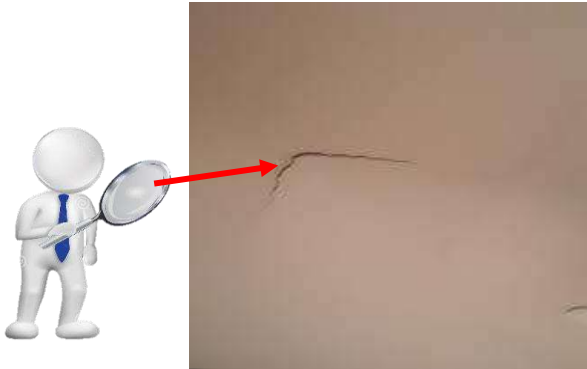
Figura N.º 51: Techo de concreto presenta fisuras

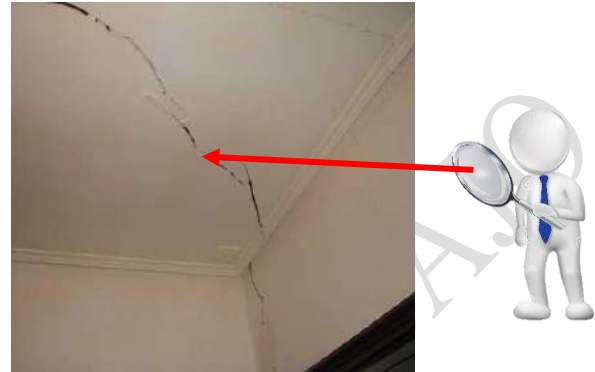
Figura N.º 52: Techo de concreto presenta grietas

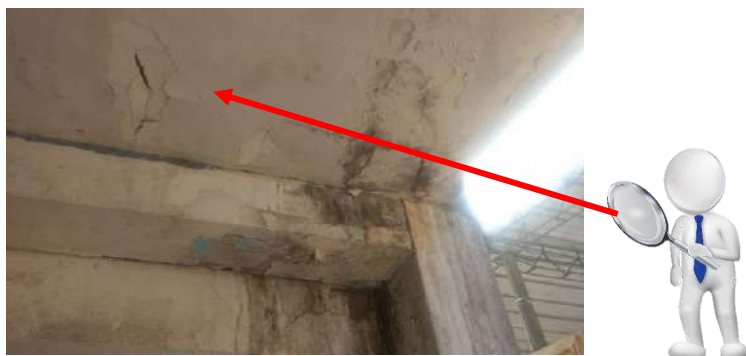
Figura N.º 54: Techo presenta daños por pandeo

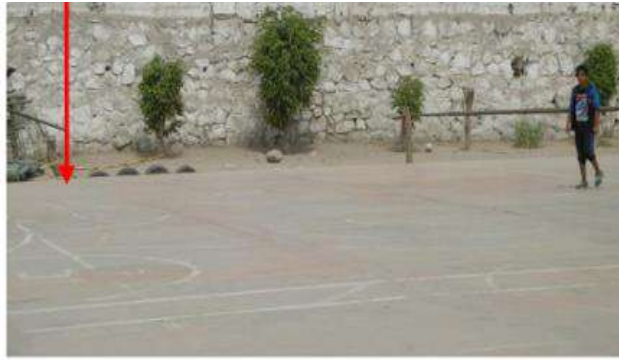
Figura N.º 57: Muro de contención con grietas

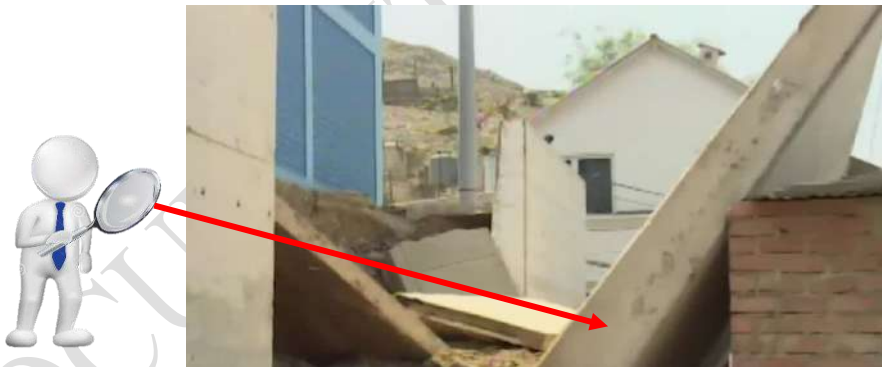
Figura N.º 58: Muro de contención colapso y pone en riesgo el local educativo

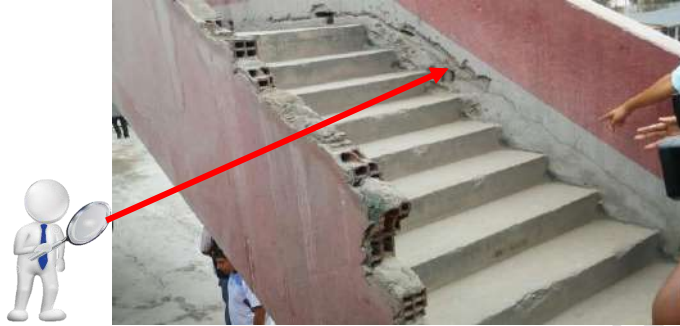
Figura N.º 59: Escalera de concreto presenta grietas

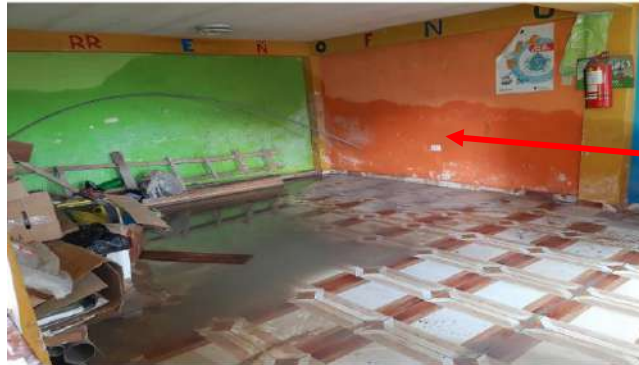
Figura N.º 66: Muro de ladrillo presenta daños por humedad

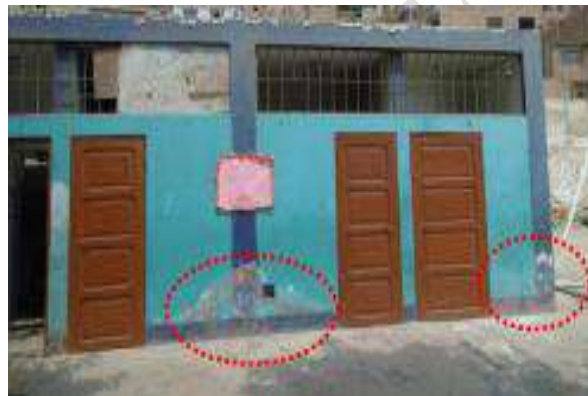
Figura N.º 67: Presencia de afloramiento de sales en el concreto de recubrimiento

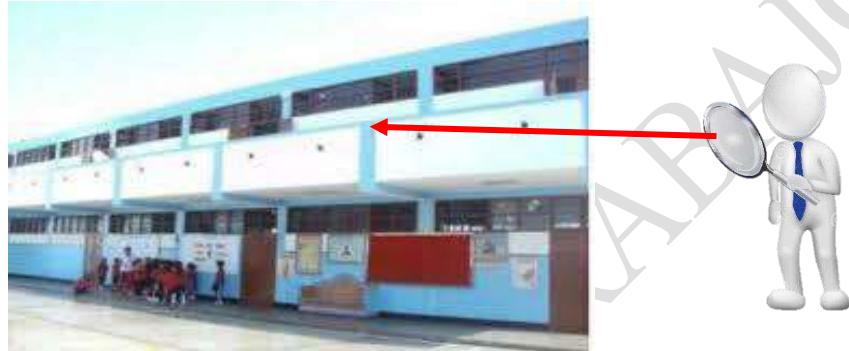
Figura N.º 68: Parapeto cuenta con elementos de confinamiento

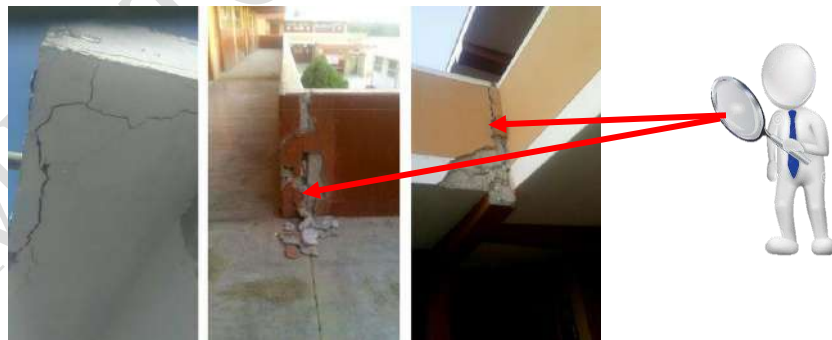
Figura N.º 69: Parapeto presenta grietas

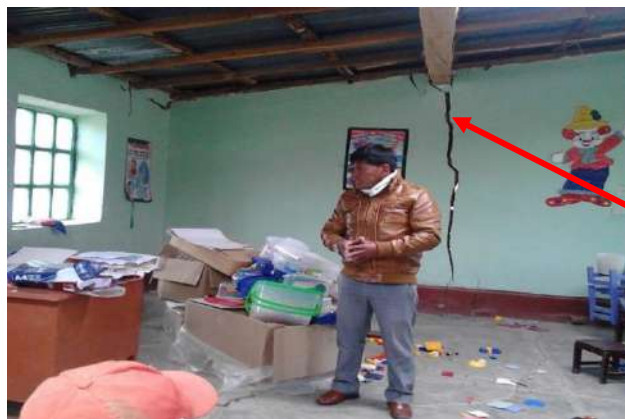
Figura N.º 70: Muros con grietas

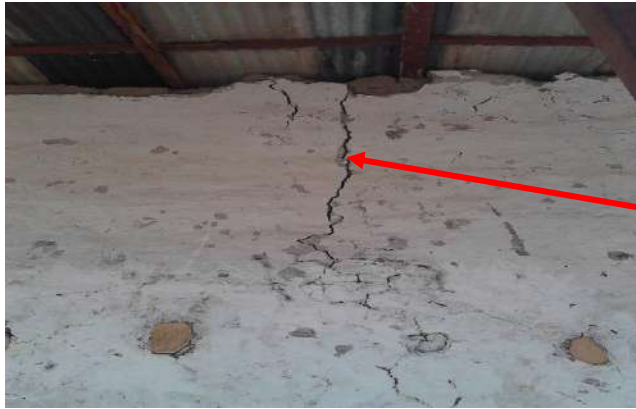
Figura N.º 71: Muro de adobe presenta daños por fisuras

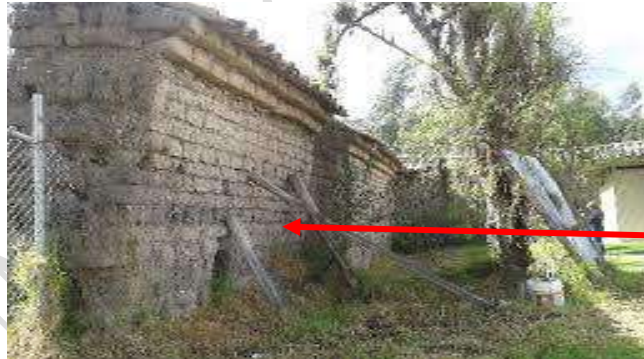
Figura N.º 72: Muro de adobe presenta daños por inclinación

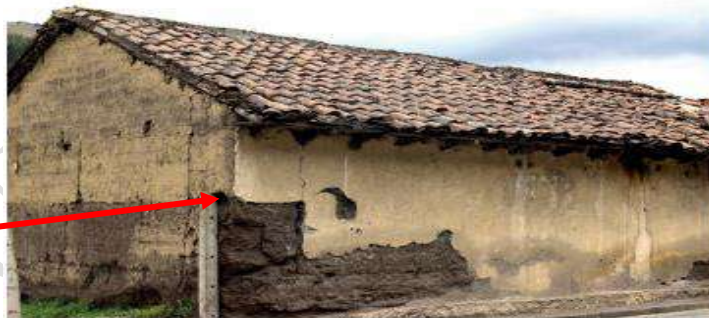
Figura N.º 74: Encuentros de muro de adobe presentan amarres inadecuados

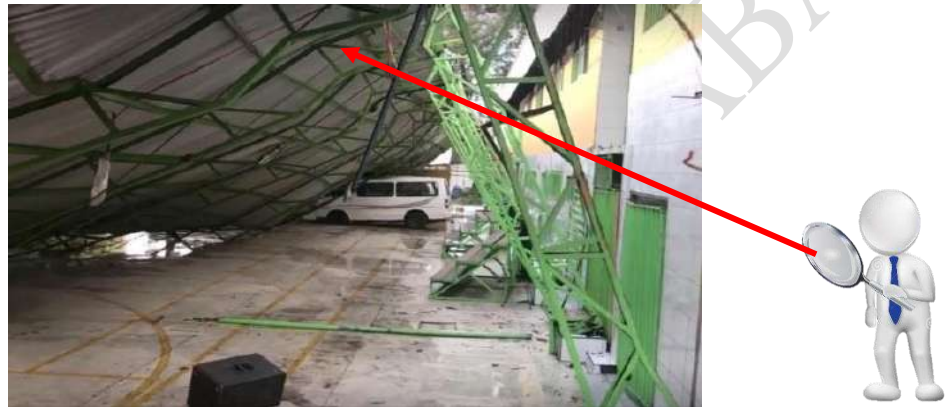
Figura N.º 75: Techo de estructura metàlica en àreas exteriores colapsado

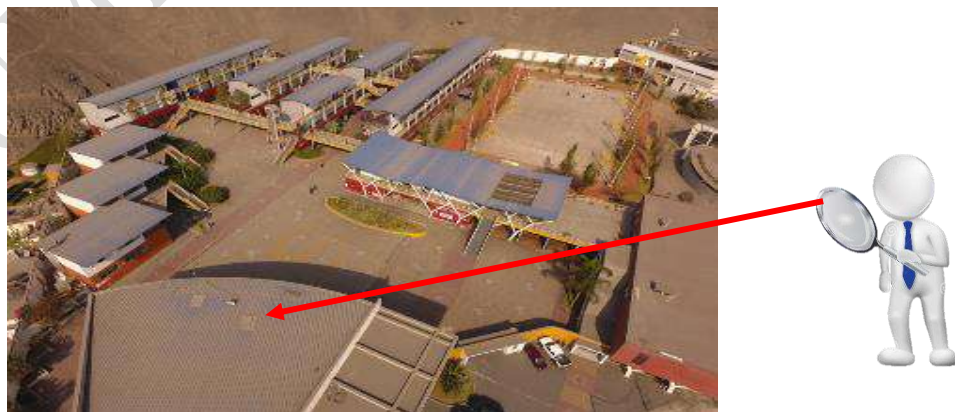
Figura N.º 76: Techo de estructura metàlica no presenta deterioro

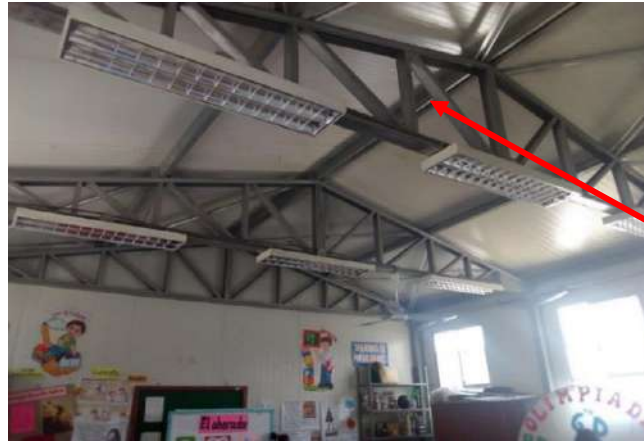
Figura N.º 77: Tijerales en buen estado de conservación

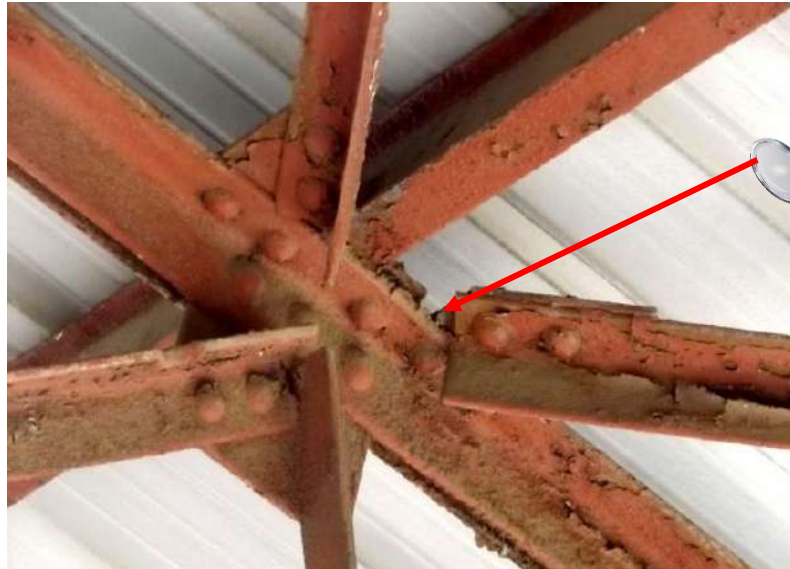
Figura N.º 78: Desprendimiento de nudo de estructura metálica

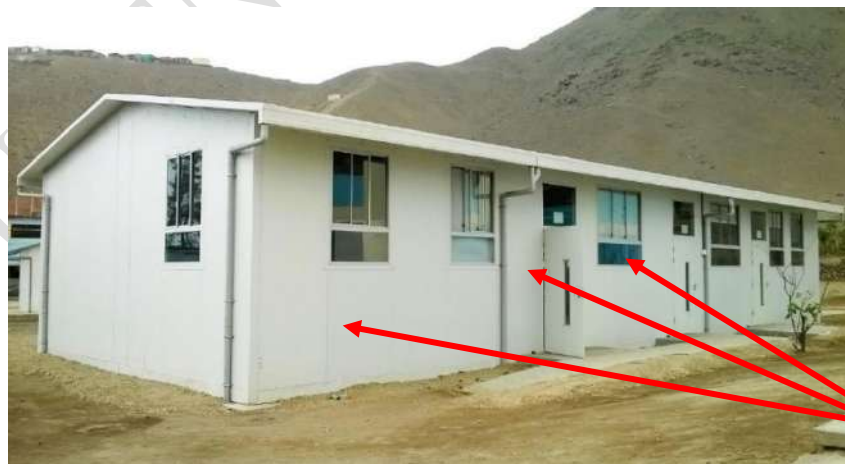
Figura N.º 79: Módulo prefabricado en buen estado de conservación

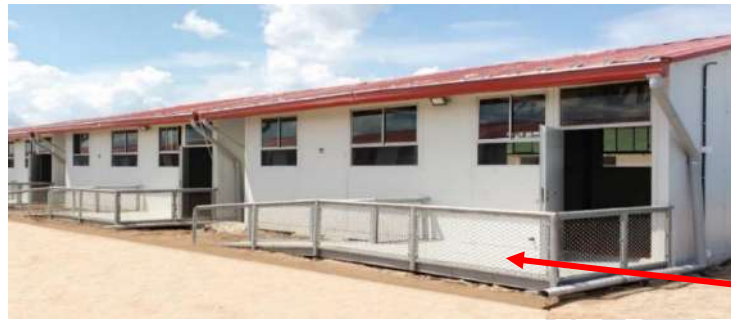
Figura N.º 80: Módulo prefabricado con rampa de acceso

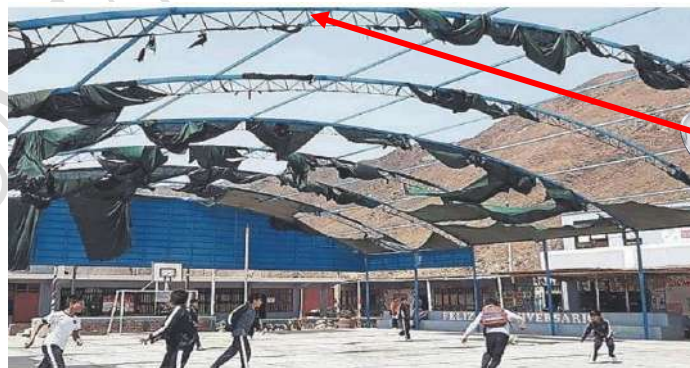
Figura N.º 81: Estructuras metálicas de mallas en áreas exteriores presentan óxido

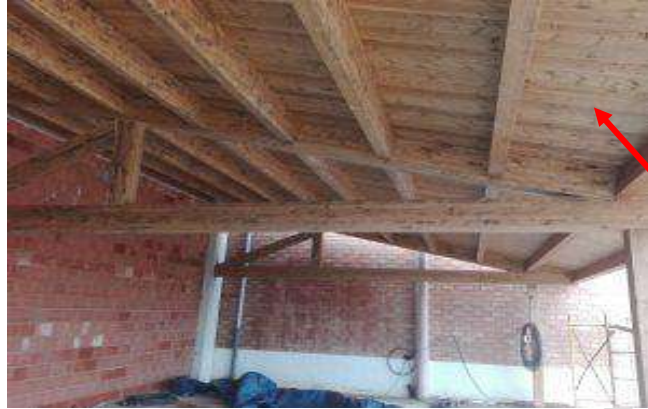
Figura N.º 90 : Techos de madera en buen estado de conservación

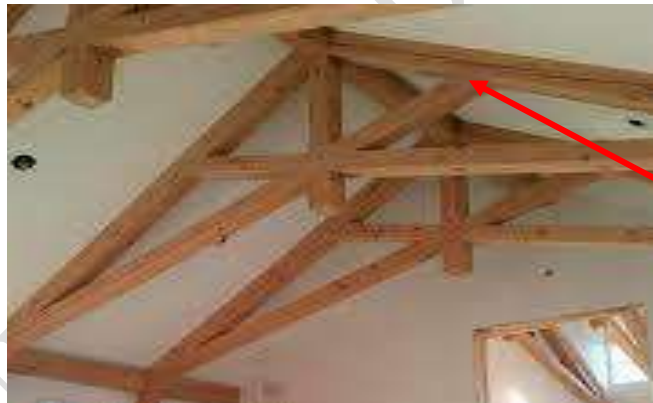
Figura N.º 91 : Tijerales de madera en buen estado de conservación

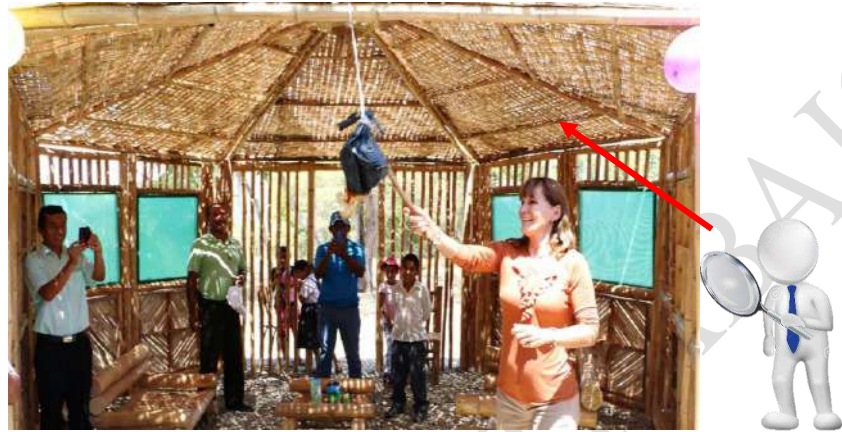
Figura N.º 92 : Estructura de bambú en buen estado de conservación

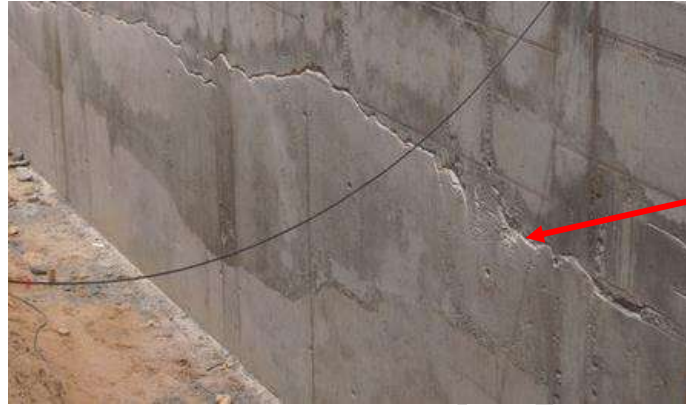
Figura N.º 93 : Cerco perimétrico de concreto presenta fisuras

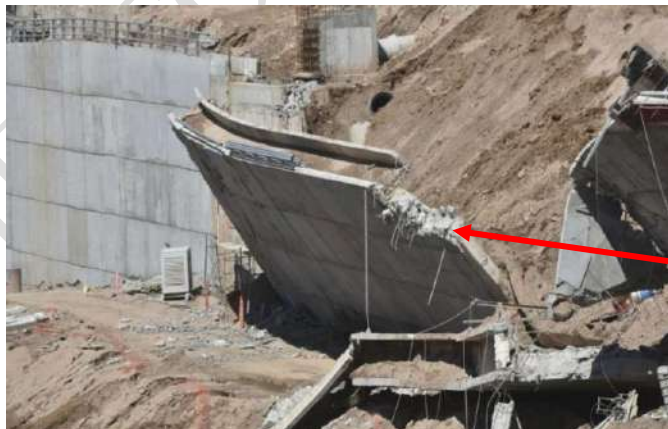
Figura N.º 94 : Cerco perimétrico de concreto presenta daños por inclinación

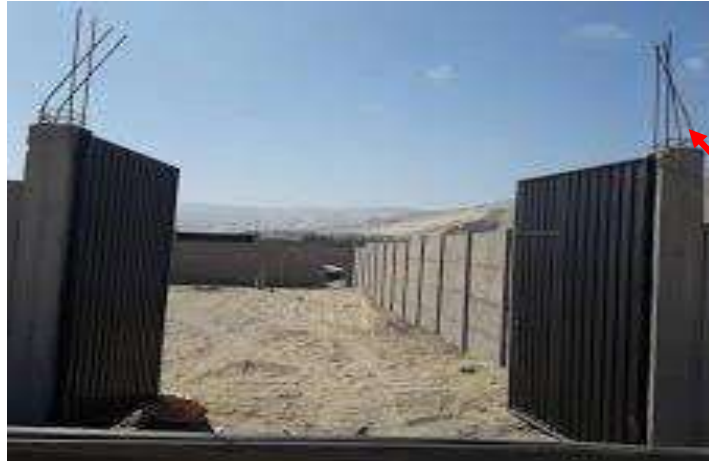
Figura N.º 95 : Cerco perimétrico de concreto con varillas de acero expuestas

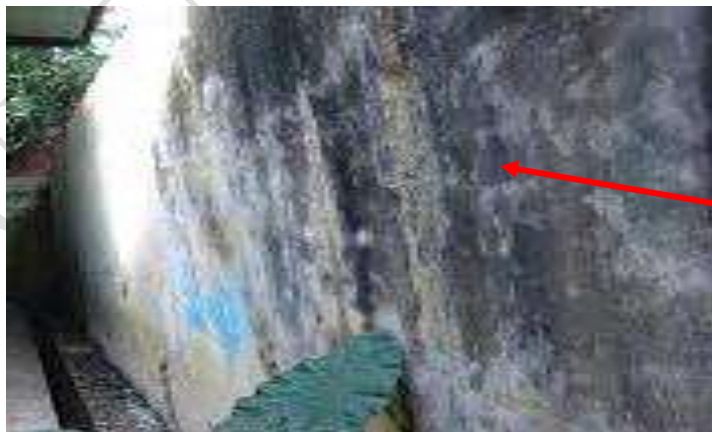
Figura N.º 96 : Cerco perimétrico de concreto presenta deterioro por humedad

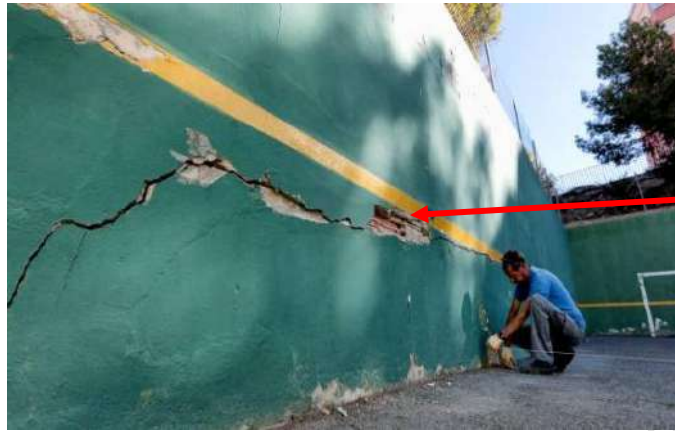
Figura N.º 97 : Cerco perimétrico de ladrillo presenta daños por grietas

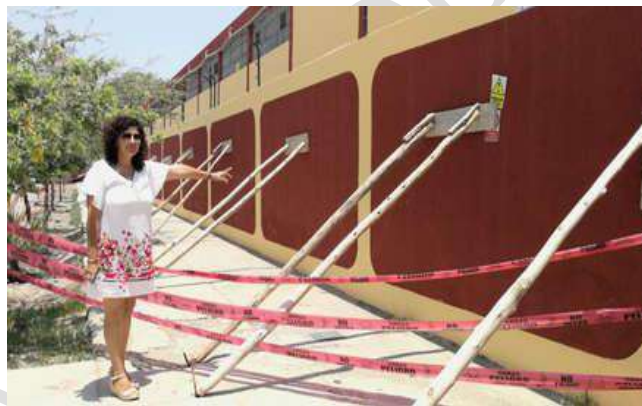
Figura N.º 98 : Cerco perimétrico de ladrillo presenta daños por inclinaciones

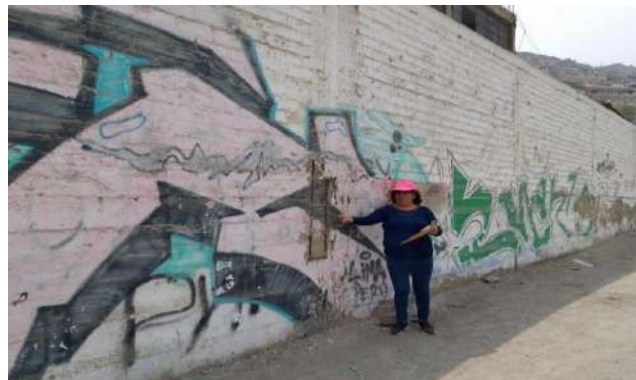
Figura N.º 99: Cerco perimétrico de ladrillo con varillas de acero expuestas a la intemperie

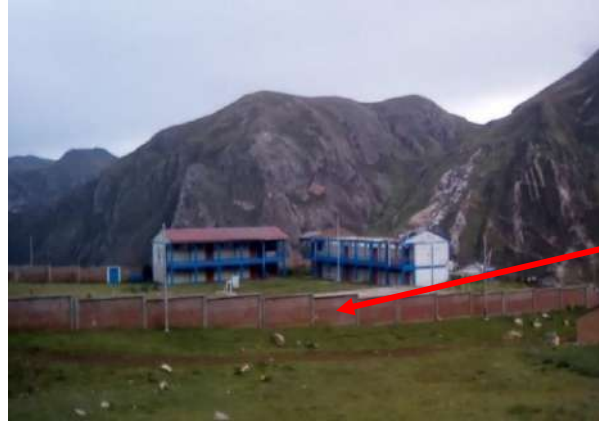
Figura N.º 100: Cerco perimétrico de ladrillo presenta daños por humedad

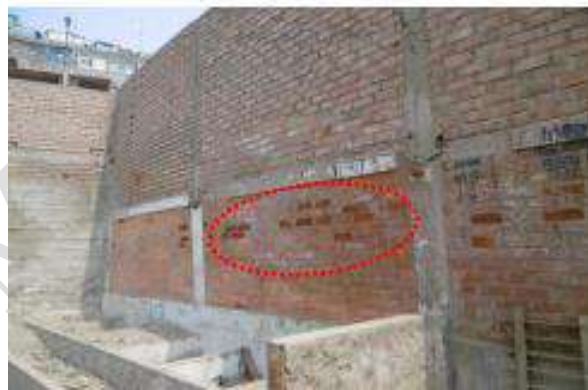
Figura N.º 101: Cerco perimétrico de ladrillo presenta daños por degradación de ladrillos

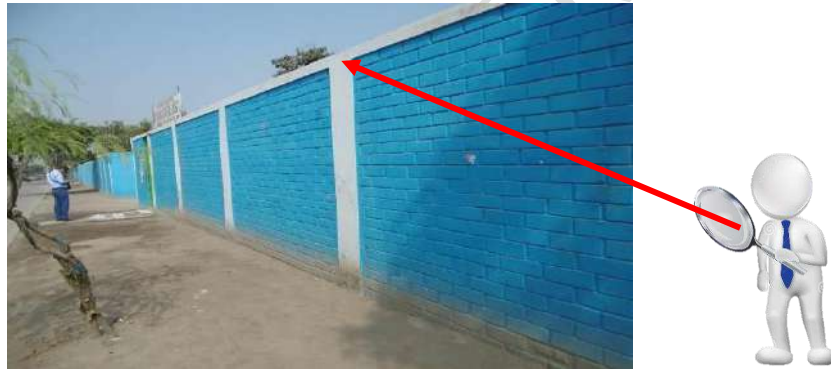
Figura N.º 103: Cerco perimétrico de ladrillo con viga y columna de confinamiento

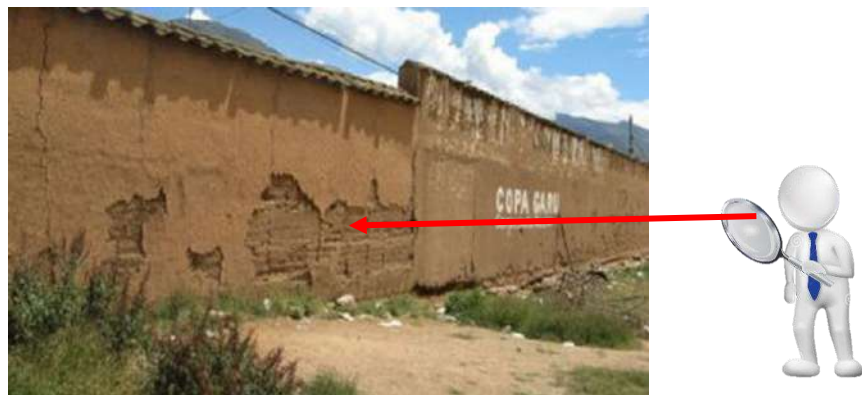
Figura N.º 104: Cerco perimétrico de adobe presenta daños

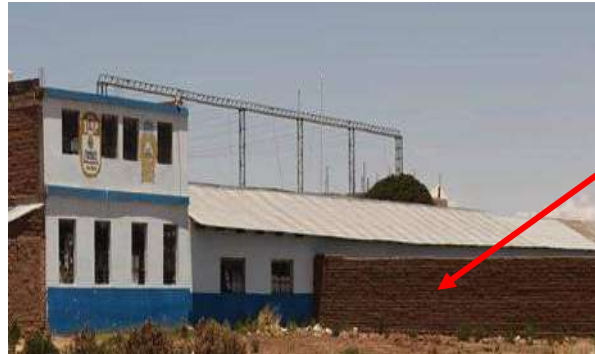
Figura N.º 105: Cerco `perimétrico de adobe no presenta daños

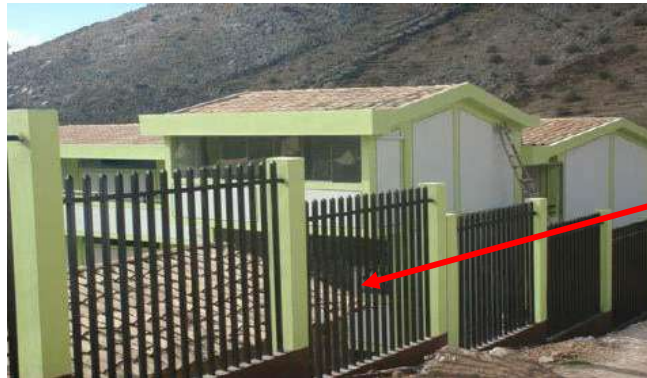
Figura N.º 108: Cerco perimétrico metálico en buen estado de conservación

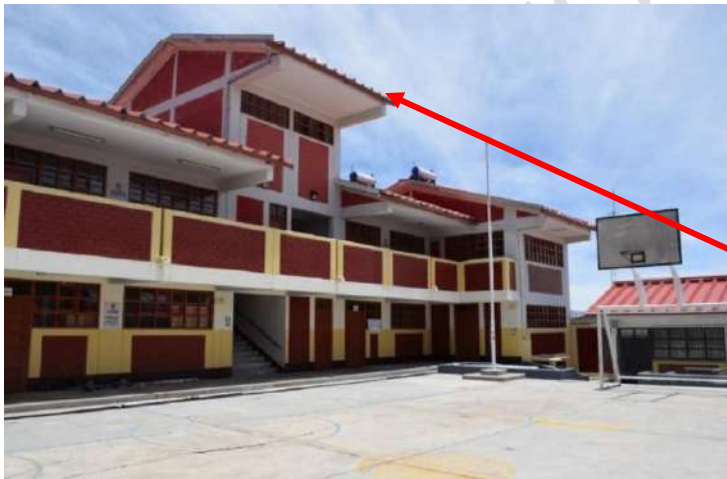
Figura N.º 136: Techo de concreto con cobertura final de calamina,

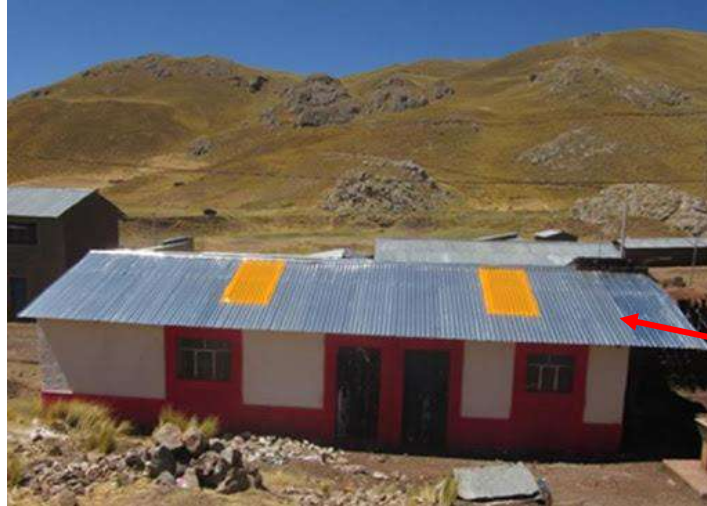
Figura N.º 137: Cobertura ligera de calamina en buenas condiciones

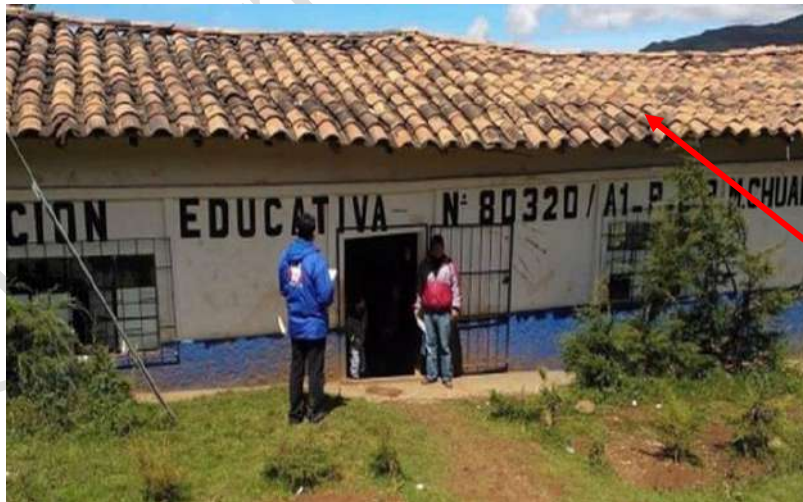
Figura N.º 138: Cobertura ligera es tejas de arcilla y presenta deterioro

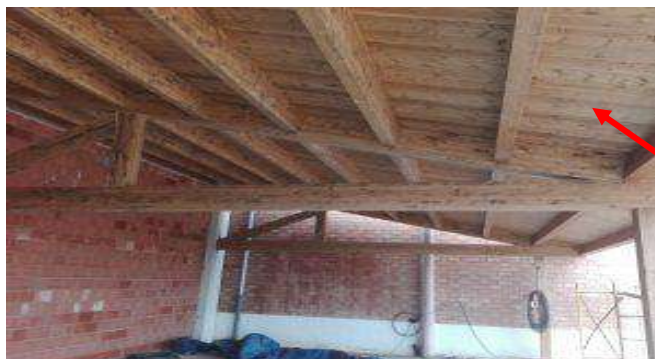
Figura N.º 139: Cobertura ligera del techo es de madera y presenta buenas condiciones

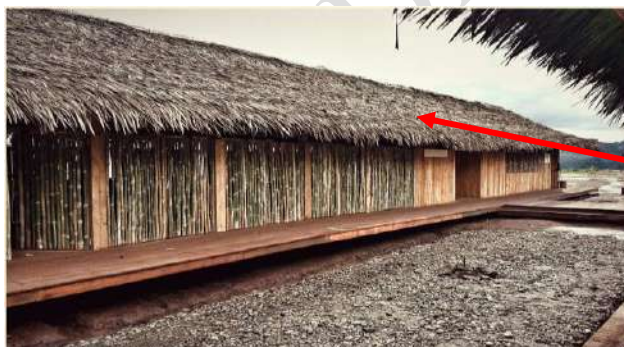
Figura N.º 140: Cobertura ligera del techo es de hojas de palmas

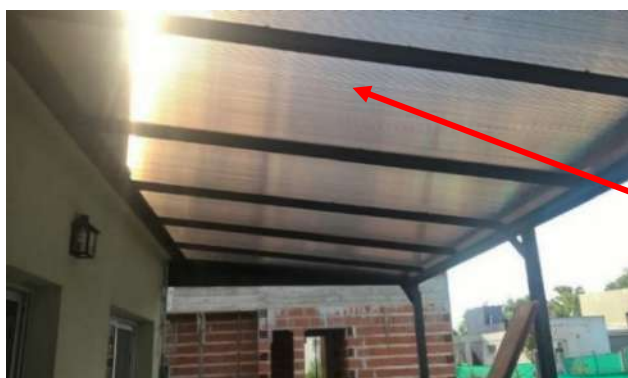
Figura N.º 141: Cobertura ligera en areas exteriores presenta buenas condiciones

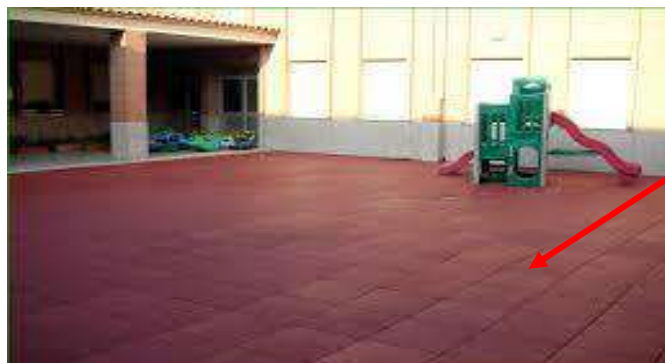
Figura N.º 151: Piso de caucho de exteriores en buen estado de conservación

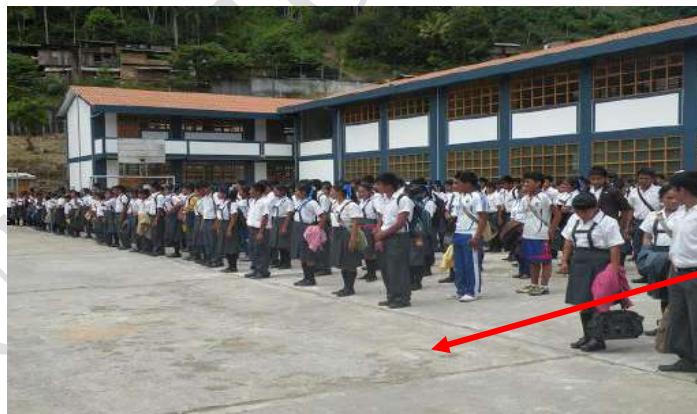
Figura N.º 152: Piso en áreas exteriores de cemento frotachado

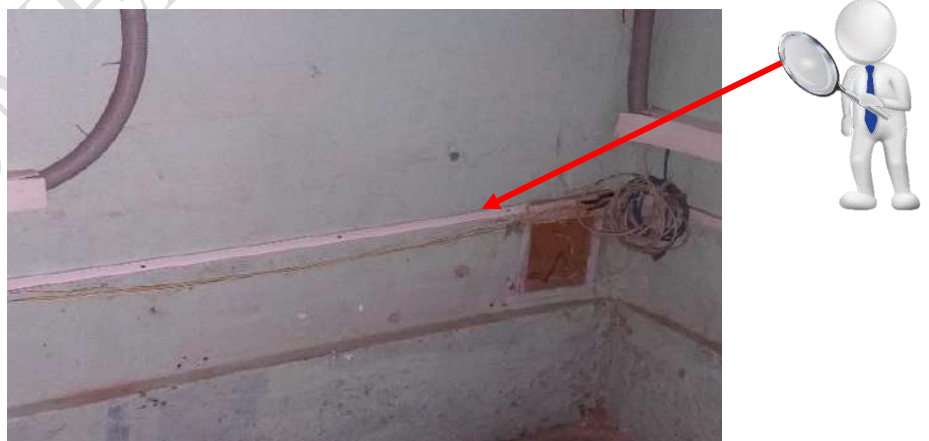
Figura N.º 199: Conductores eléctricos protegidos con canaletas de PVC

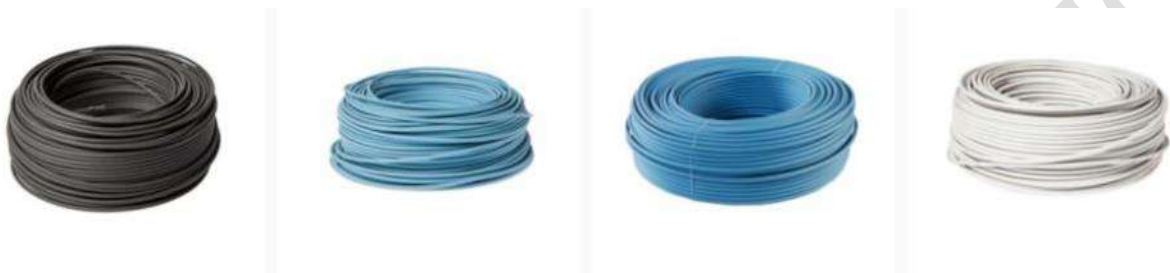
Figura N.º 200: Cables libres de halógenos

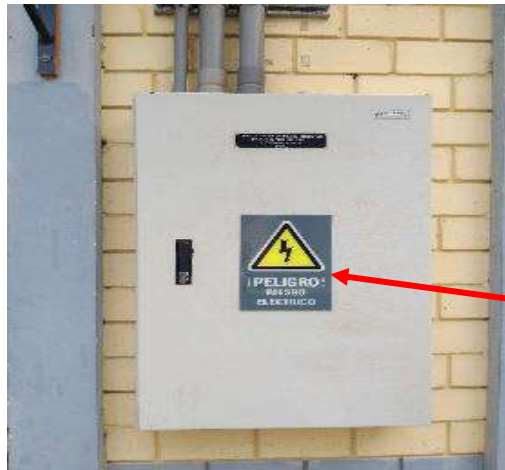
Figura N.º 209: Tablero de distribución con señalización de seguridad de riesgo eléctrico en la tapa

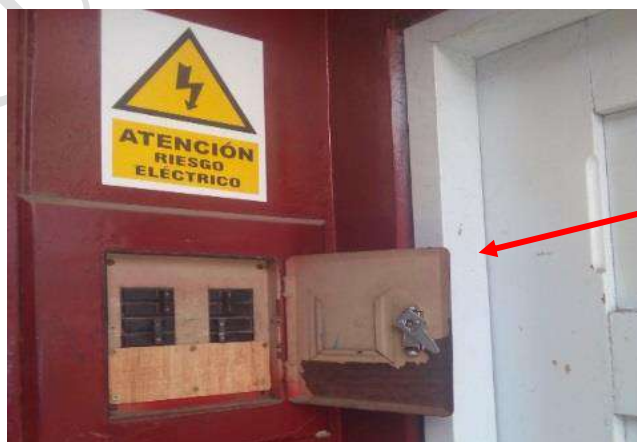
Figura N.º 210: Pintura del tablero eléctrico (pintura dieléctrica) deteriorada o descascarada

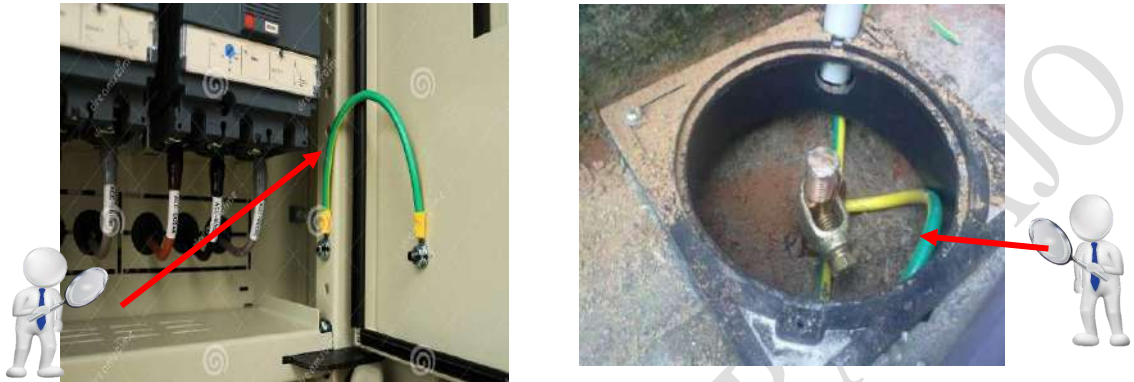
Figura N.º 211: Tablero eléctrico con sistema de puesta a tierra

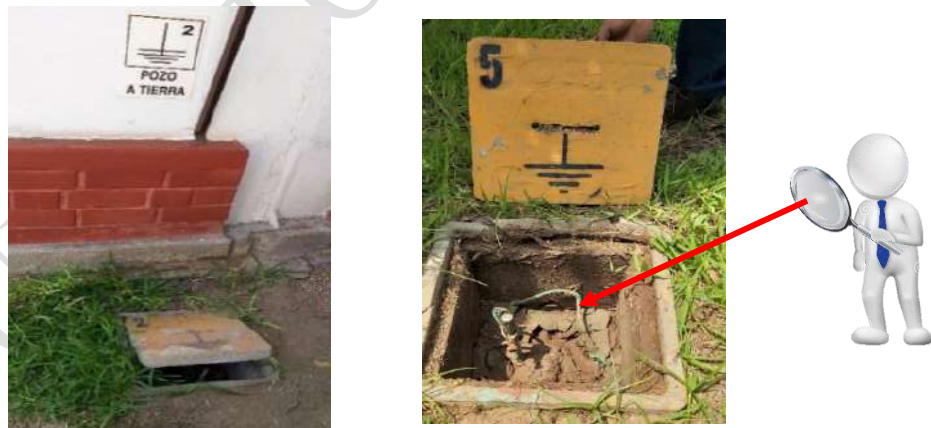
Figura N.º 212: Pozo a tierra con varilla y conector

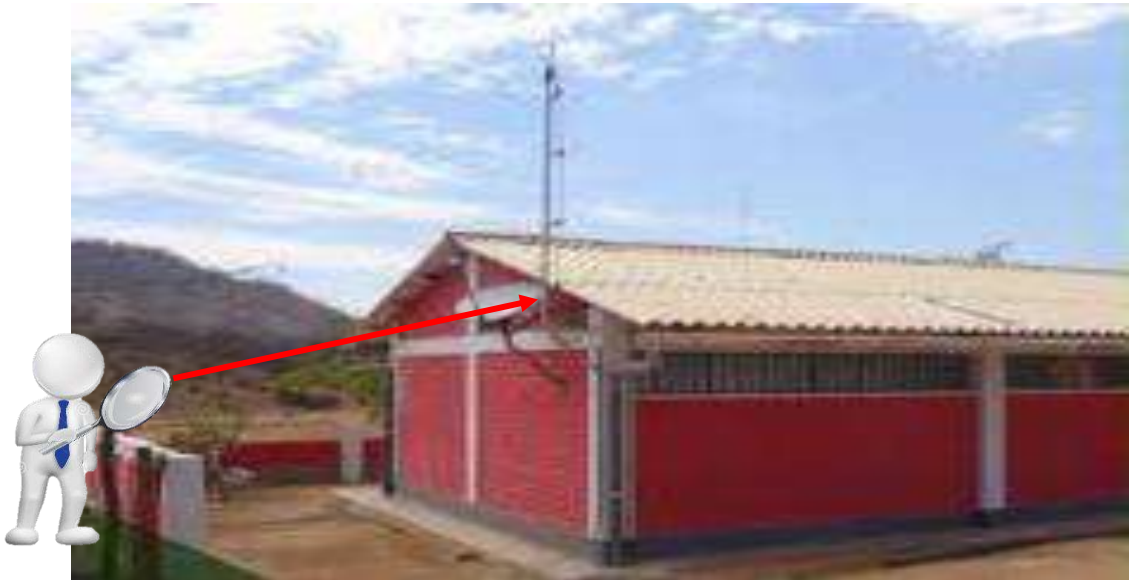
Figura N.º 214: Pararrayos en local educativo

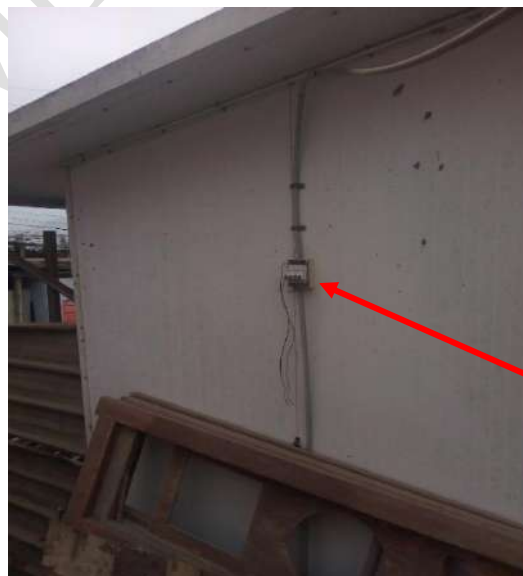
Figura N.º 215: Módulo educativo con interruptor termomagnético expuesto
